PREFEITURA MUNICIPAL NOVAIS - SP

RELATÓRIO TÉCNICO

**LEVANTAMENTO BATIMÉTRICO DA ESTAÇÃO DE TRATAMENTO DE
ESGOTO**

NOVAIS, SP – 2023

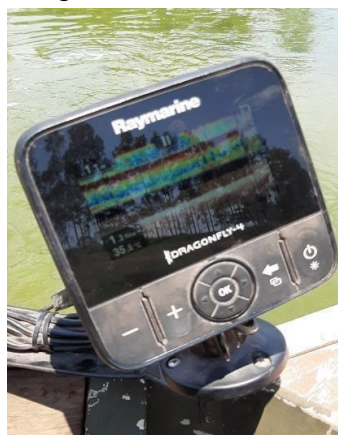
Para a realização do presente relatório, deslocou-se uma equipe de campo, formada por um Engenheiro Civil, e um Técnico auxiliar de campo, que executaram as medições em um barco com remo, com o auxílio de ecobatímetro composto de GPS (Global Positioning System) e sonda (sonar), bastão graduado para medição da altura do lodo em diversos pontos das lagoas.

Figura 1 – Sonar Raymarine Dragonfly – 4 PRO.
